Gutachten

Marktwertermittlung

bebauten Gewerbegrundstückes

Aktenzeichen: 009/2018 Kalbe/Milde, Gewerbegebiet, Müller GmbH

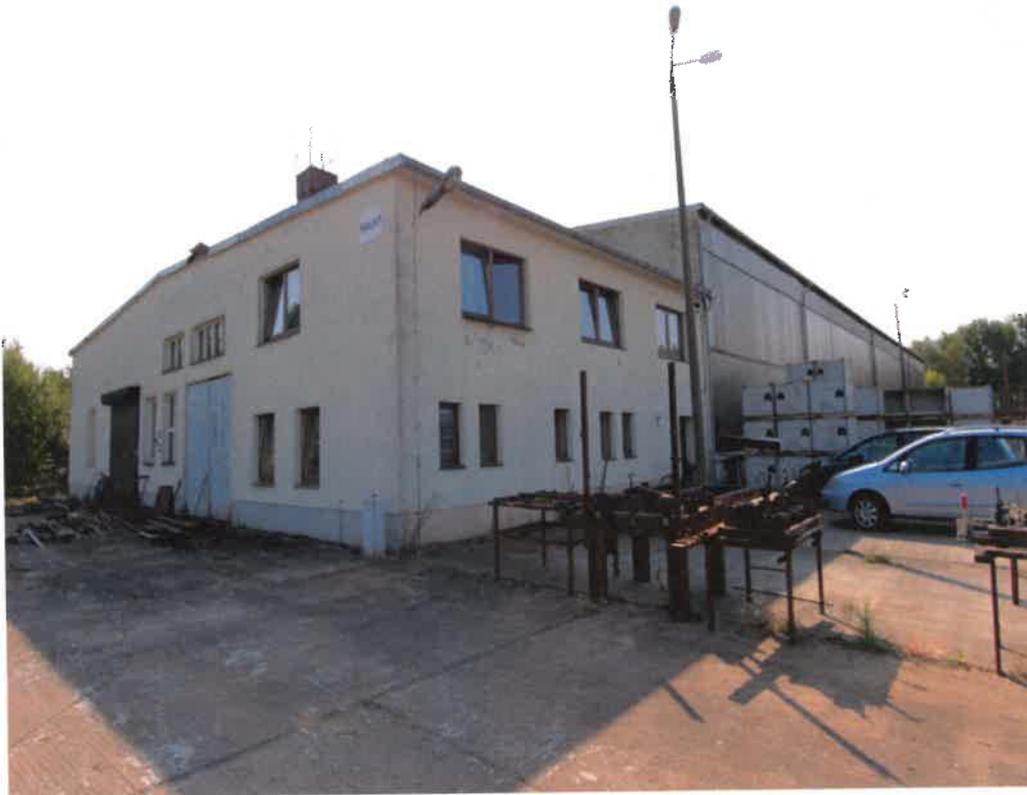
Gebäude 1 Sozialteil und Halle

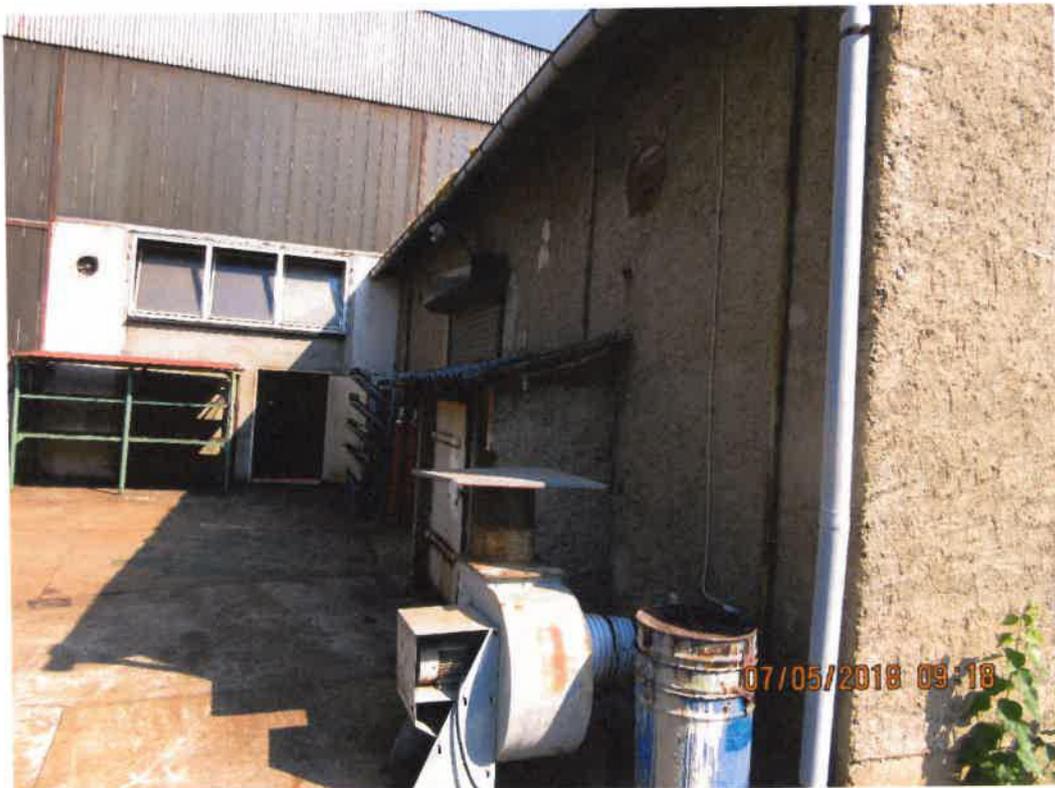
Anbau Gebäude 1

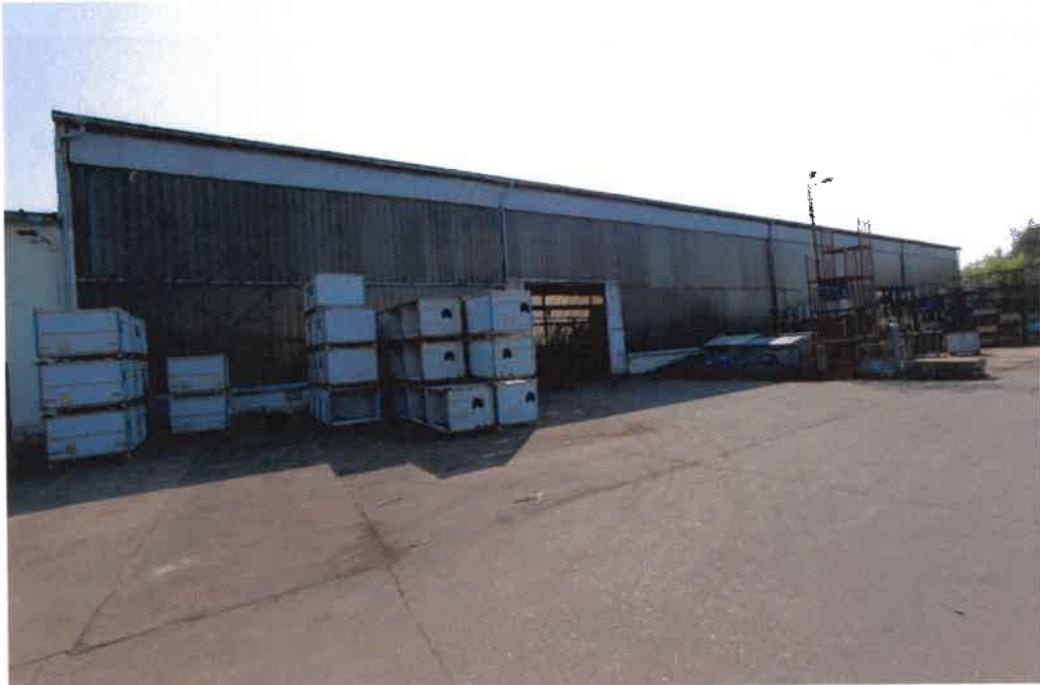
Hallengebäude hofseitig

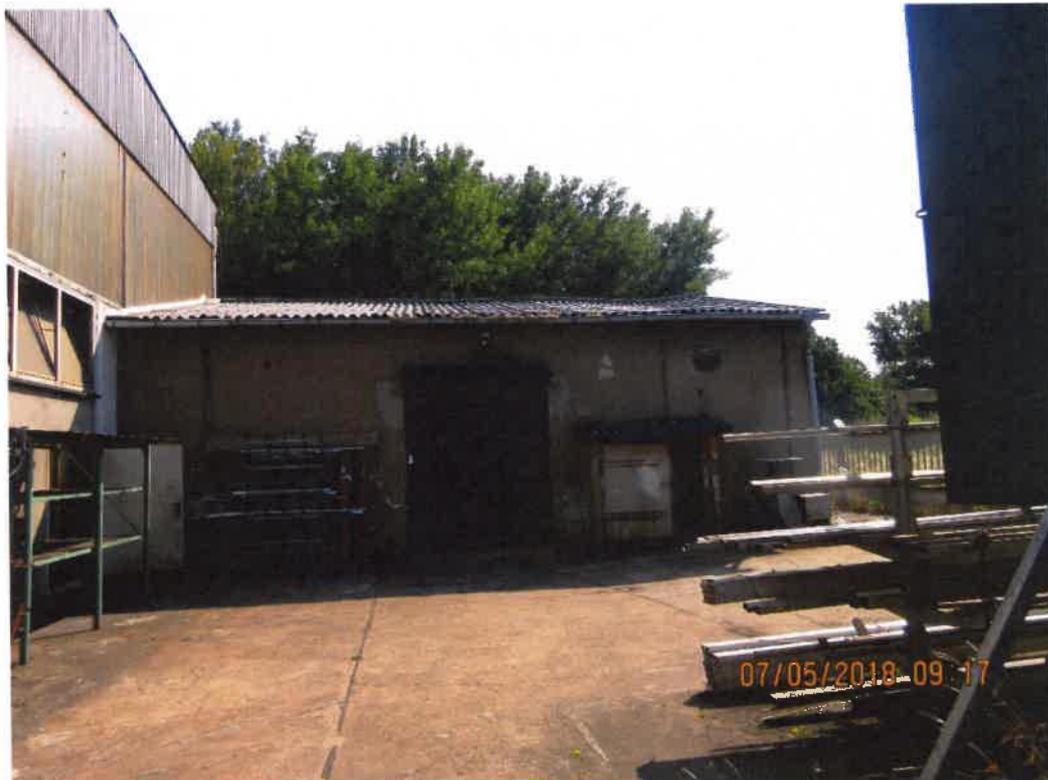
Anbau an Geb. 1 Halle

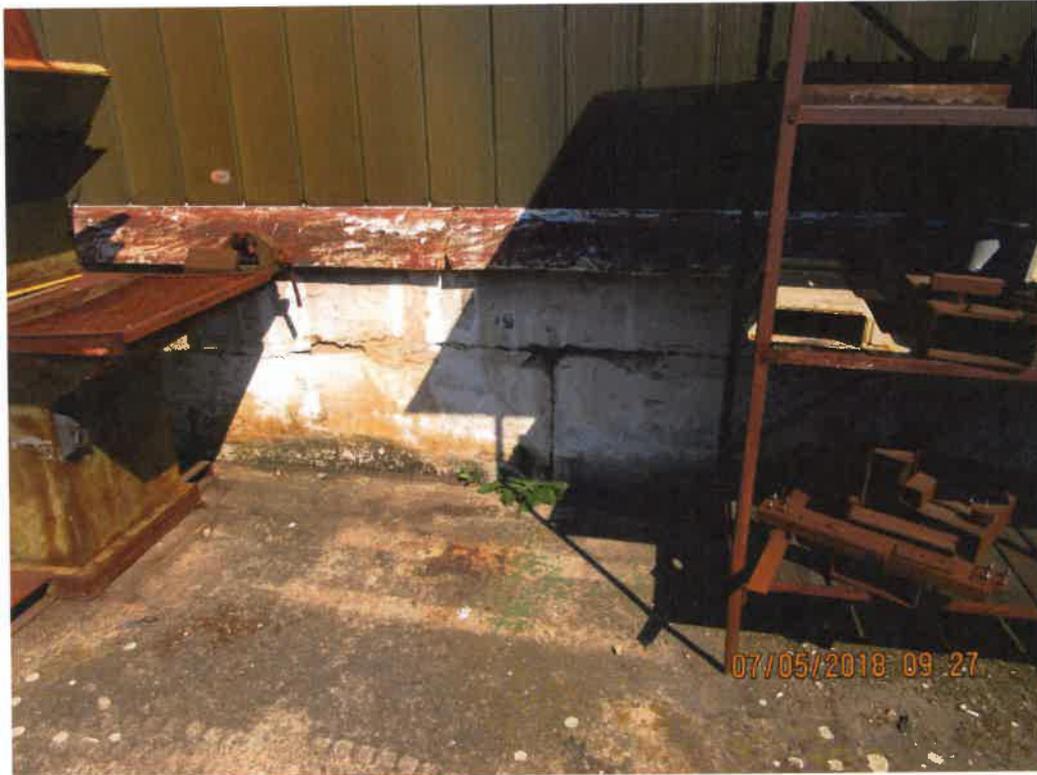
Grundrissgestaltung:	Für das Baujahr und den Zweck zeittypisch
Belichtung und Besonnung:	Sozialtrakt: kann als gut bezeichnet werden Fertigungshalle: ist mit genügend anzusehen
Bauschäden und -mängel:	Am Außenputz sind Risse sichtbar. Der Sockel der Fertigungshalle ist in manchen Teilen marode. Sie sind nicht mit linearer Abschreibung abgegolten da es kein Sachwertobjekt darstellt.

Unterhaltungsstau und Schäden am Sockel

Schäden am Sockel von Halle 1

Abzüglich Schäden und Unterhaltungsstau (Risse und Sockelbruch) Geb. 1 -18000

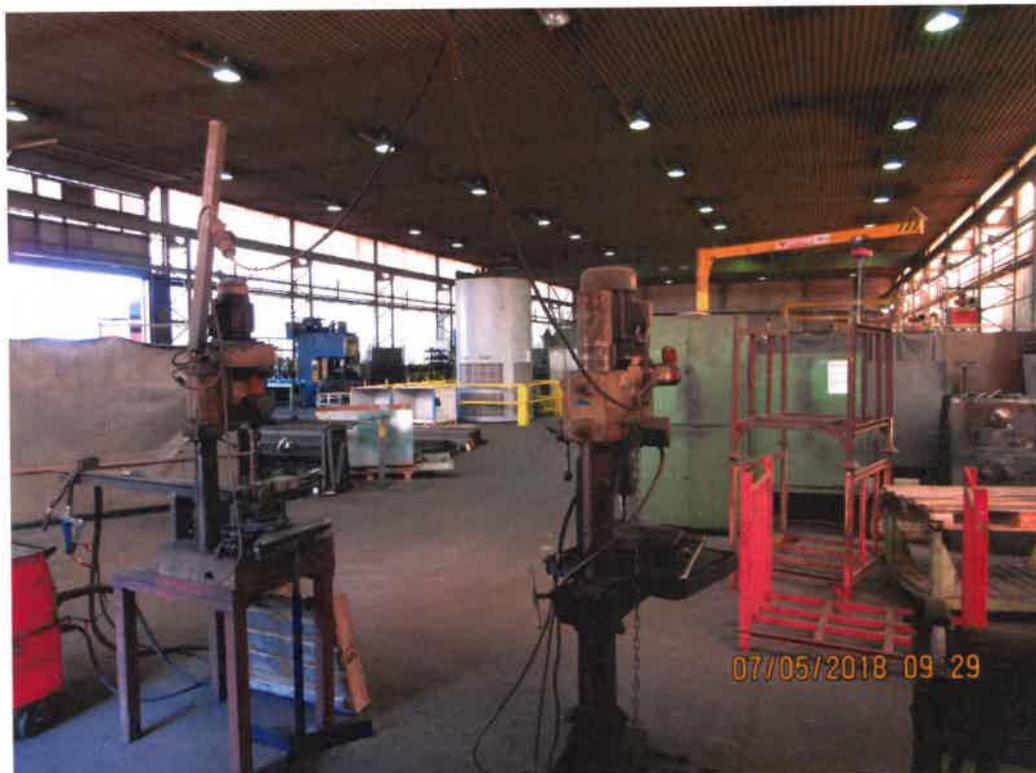
Innenansicht Halle 1

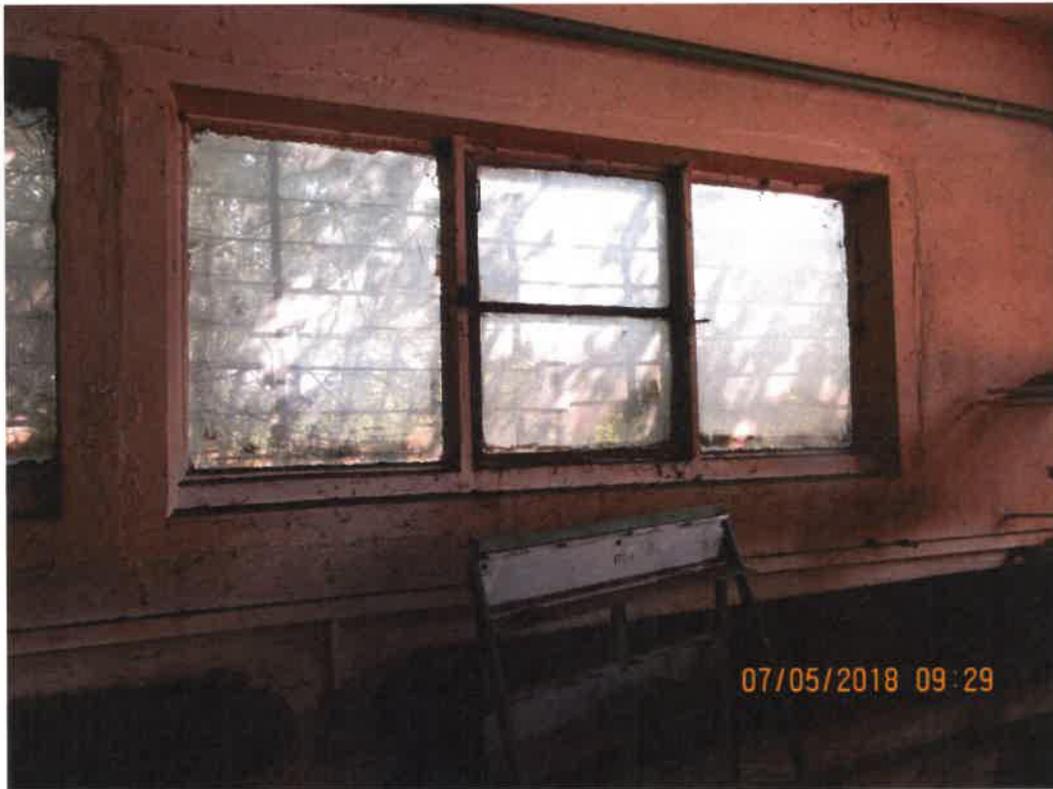
Innenansicht Anbau Halle 1

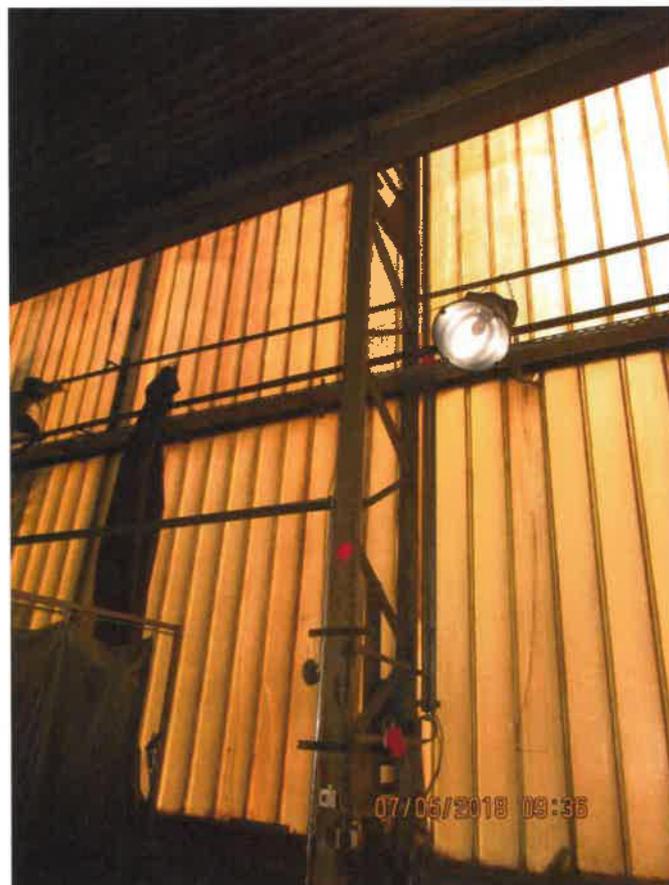
Glaswandplatten Halle 1

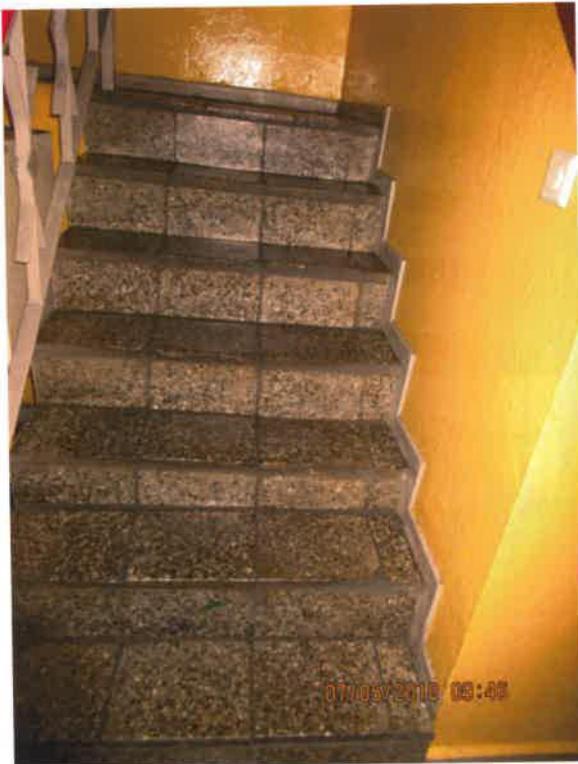
Treppe im Büroteil

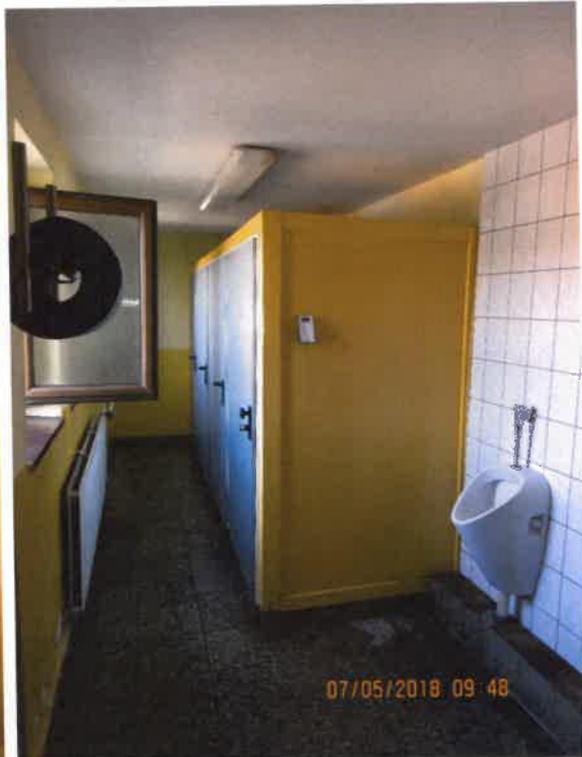
Toilettenanlage im Büroteil

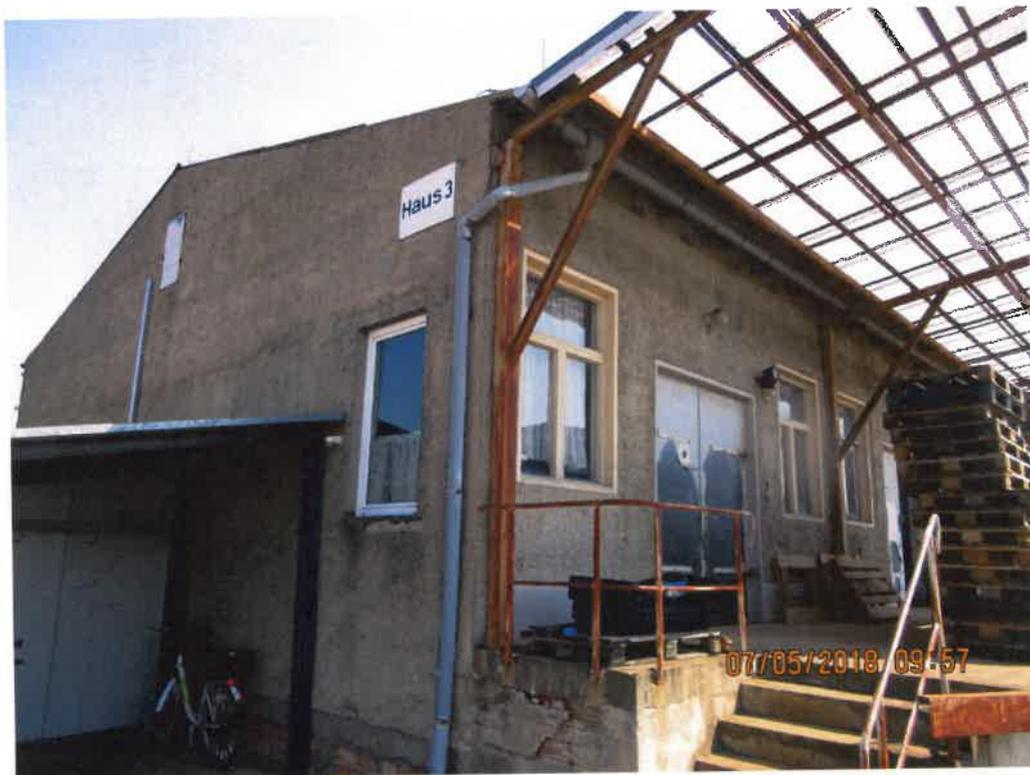
Lagergebäude Haus 3

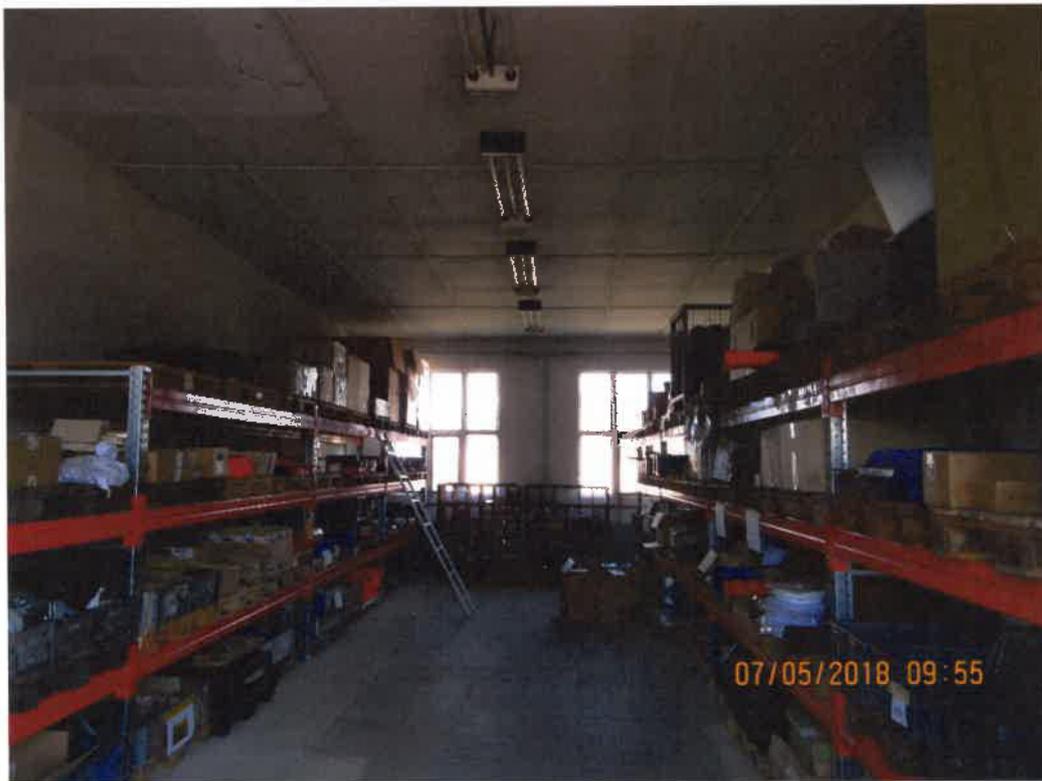
Lagerraum im Geb. 3

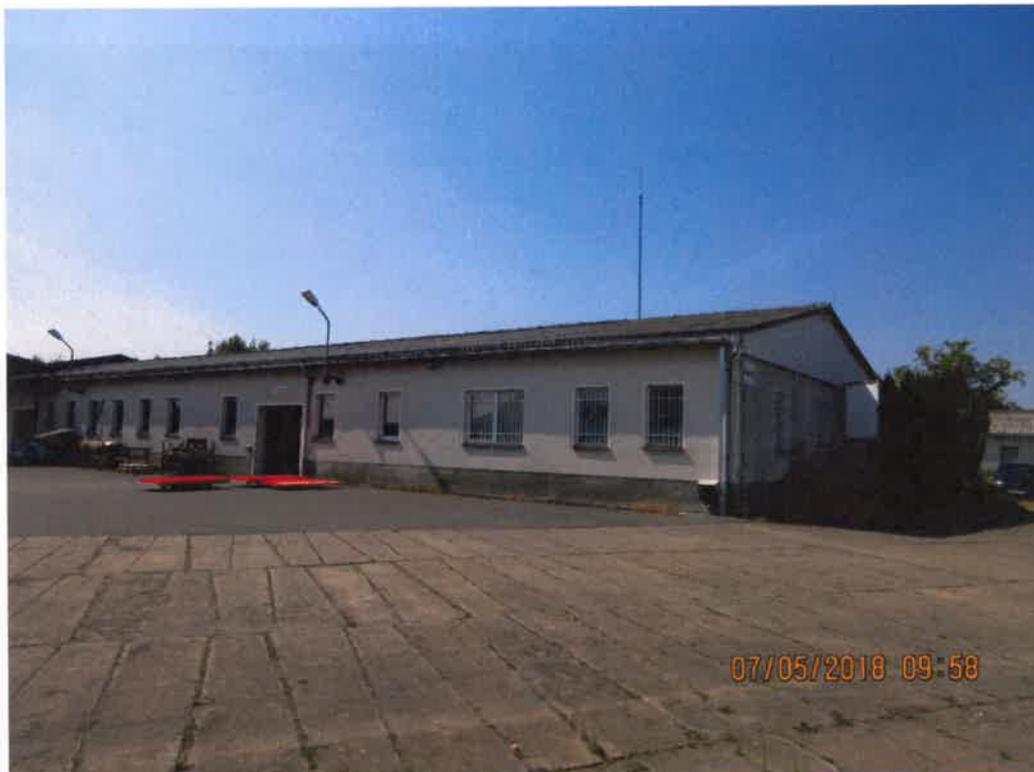
Teil vom Haus 2

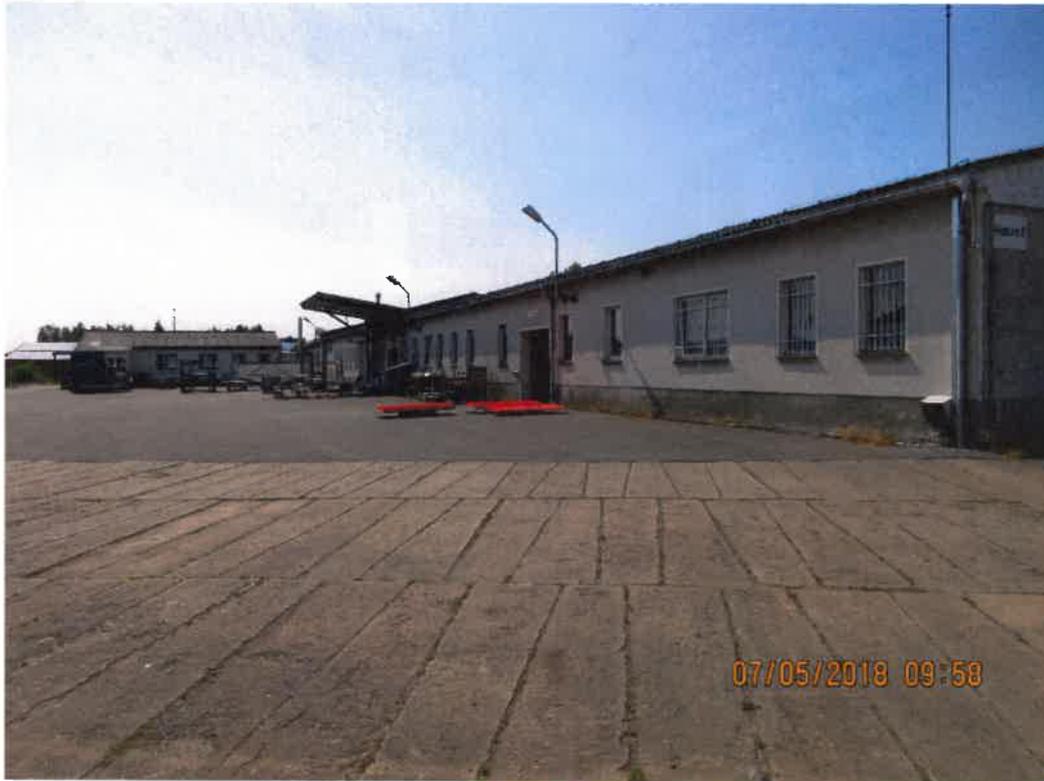
Gesamtansicht Haus 2

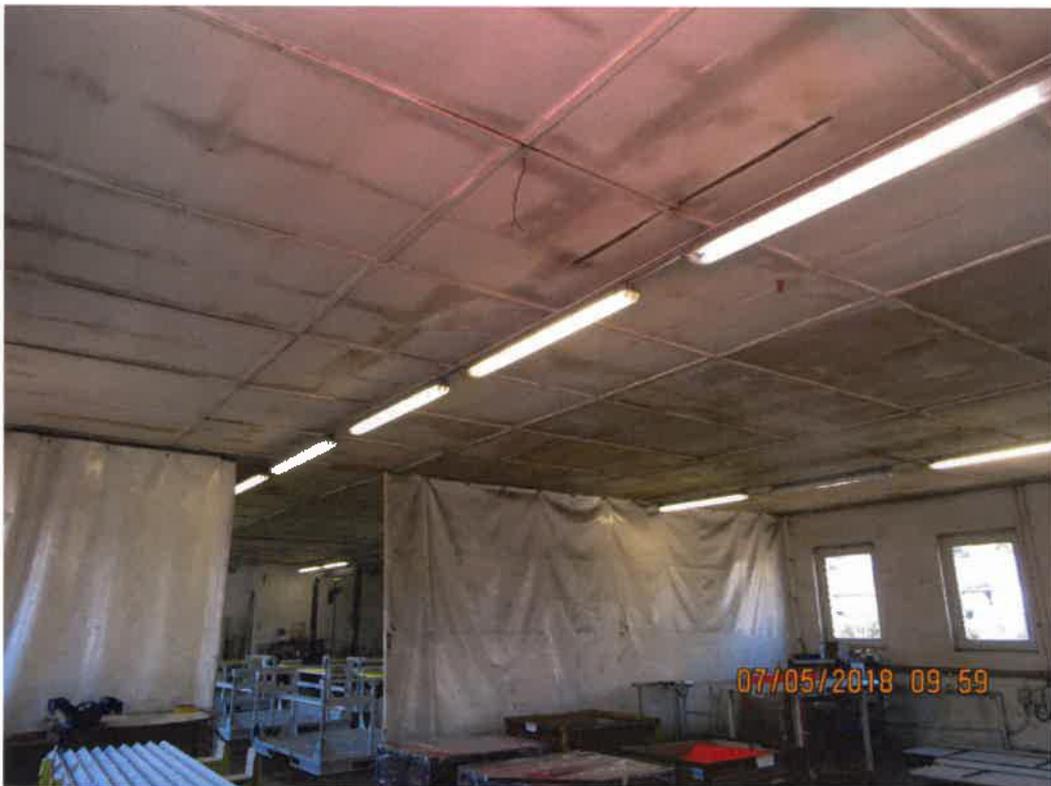
Innenansicht Geb. 2

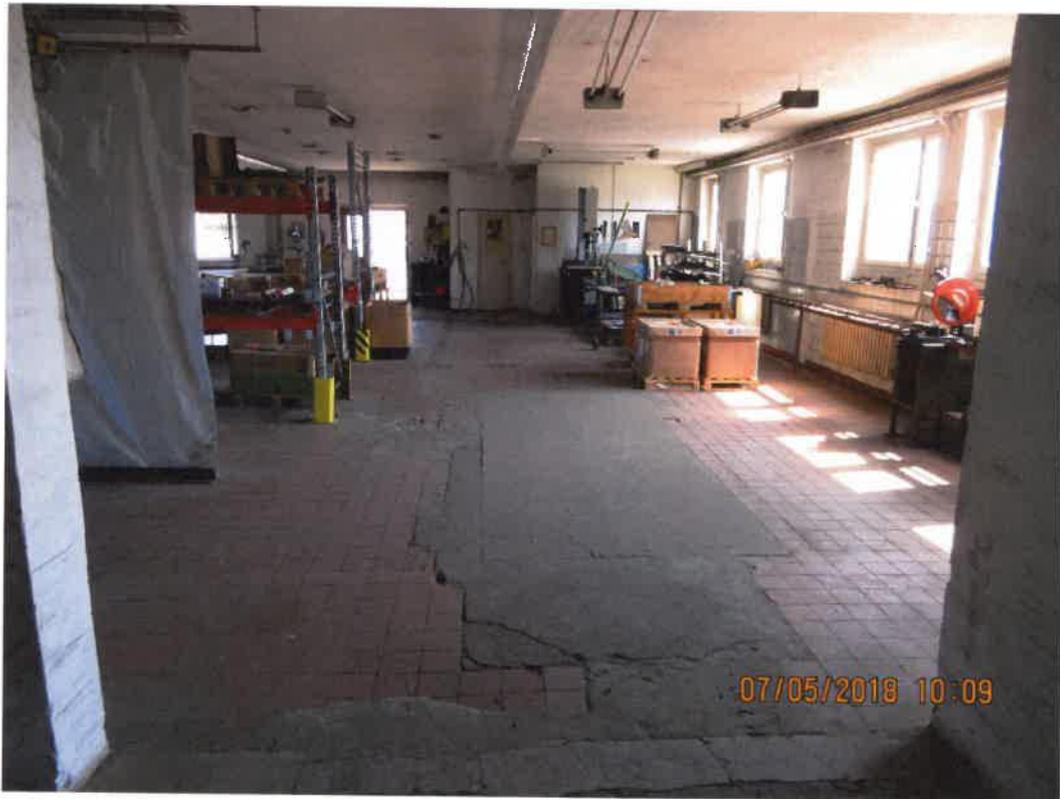
Teilinnenansicht Geb. 2

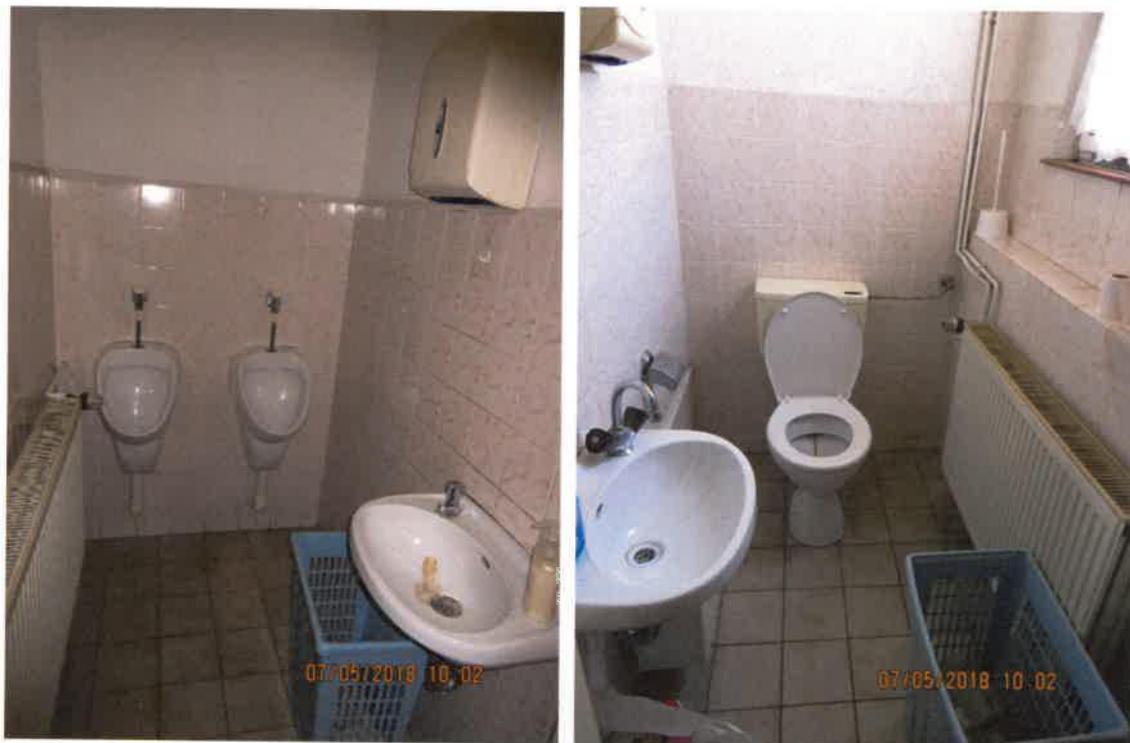
Sanitäranlagen im Geb. 2

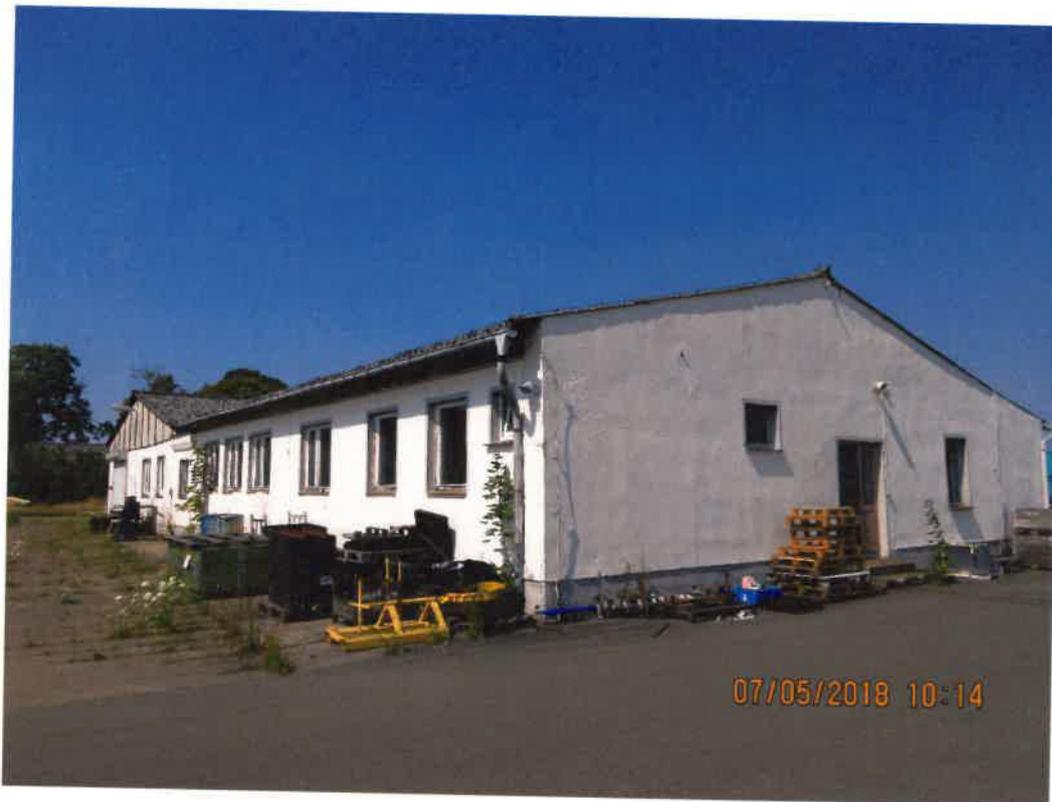
Seitenflügel Geb. 2

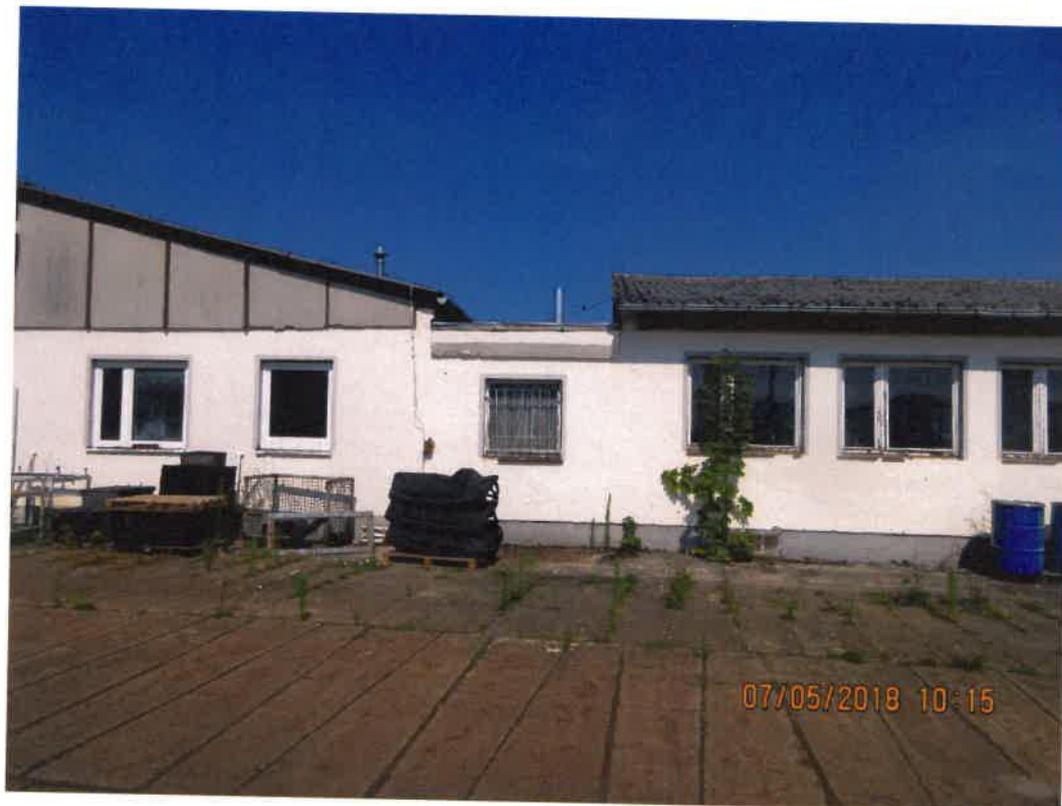
Lagerflächen am Geb. 2
